## ANALISIS KEGAGALAN BAUT PENGIKAT *GEARBOX* PADA LOKOMOTIF KERETA REL DIESEL ELEKTRIK (KRDE)

Analisa kegagalan merupakan metode investigasi secara sistematis untuk mencari penyebab mekanisme kegagalan suatu komponen atau peralatan. Penelitian ini menjelaskan tentang analisa kegagalan baut pengikat *gearbox* pada lokomotif kereta rel diesel elektrik (KRDE). Baut mengalami patah pada pengoperasian selama 8 bulan. Baut berstandar SAE J429 *Medium Carbon Grade 5* dengan dimensi panjang 6 inch, diameter luar (d) 25,4 mm, diameter efektif ( $d_2$ ) 23,34 mm, jarak bagi (p) 3,175 mm dan jumlah ulir 8/inch. Metode yang digunakan antara lain studi literatur, pengamatan visual dan pengumpulan data, analisa tegangan, uji komposisi, uji metalografi, uji kekerasan serta pengolahan data dan analisa hasil pengujian. Dari hasil pengamatan visual terlihat adanya tanda *beachmark* yang sering dijumpai di kasus patah lelah dan kehadirannya pertanda positif bahwa material uji mengalami patah lelah. Tegangan geser yang terjadi sebesar 96,71 MPa dan *safety factor* (Sf) sebesar 3,5. Dari uji komposisi terlihat bahwa baut sesuai dengan standar SAE J429. Namun uji kekerasan menunjukkan nilai kekerasan

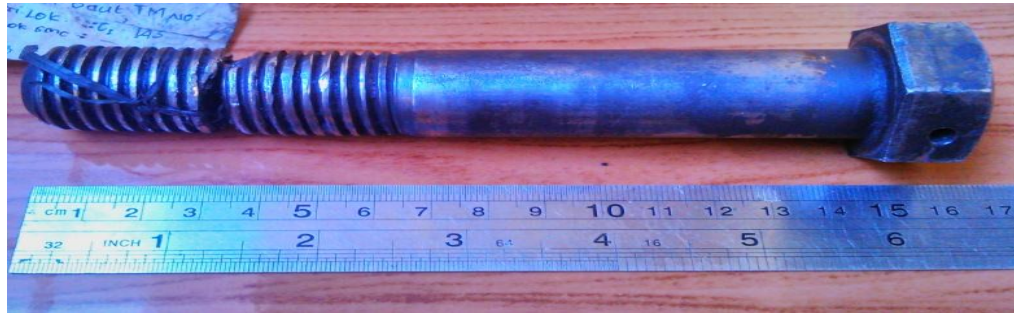
Baut berstandar SAE J429 *medium carbon grade 5* dengan diameter luar ( $d$ ) = 25,4 mm, diameter efektif ( $d_1$ ) = 23,338 mm, diameter inti ( $d_2$ ) = 21,963 mm, torsi pengencangan baut ( $T$ ) = 678 Nm. Baut mengalami kegagalan

setelah beroperasi selama 8 bulan, sedangkan standar pergantian baut setiap 12 bulan sekali. Gambar baut dapat dilihat pada gambar 9.

**Gambar 9.** Baut dalam kondisi patah [1]

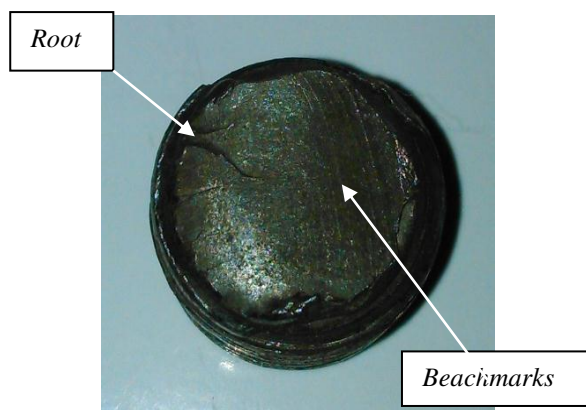
Pada gambar 10 menunjukkan kondisi baut yang mengalami kegagalan yang terhubung pada traksi motor. Pada gambar ini terlihat adanya *beachmark* dan *root*. *Beachmarks* adalah fitur unik yang ditemukan di banyak *fatigue fracture*, dan kehadiran mereka merupakan pertanda positif untuk mengidentifikasi *fatigue fracture*.

Gambar 10. Permukaan baut yang mengalami patah [1]

Dari data hasil pengujian dapat disimpulkan bahwa mekanisme kegagalan baut *gearbox* diakibatkan karena beban yang berfluktuasi dibawah kekuatan luluhnya yaitu sebesar 97,61 MPa yang terjadi dalam waktu yang lama dan berulang-ulang sehingga menyebabkan patah lelah. Diperkuat dengan adanya *beachmark* yang tampak pada permukaan patahan. Material uji memiliki nilai kekerasan yang tidak sesuai dengan standar SAE J429. Sehingga mempercepat laju patahan. Hal ini diakibatkan karena proses *Quenched & Tempered* yang kurang sempurna.

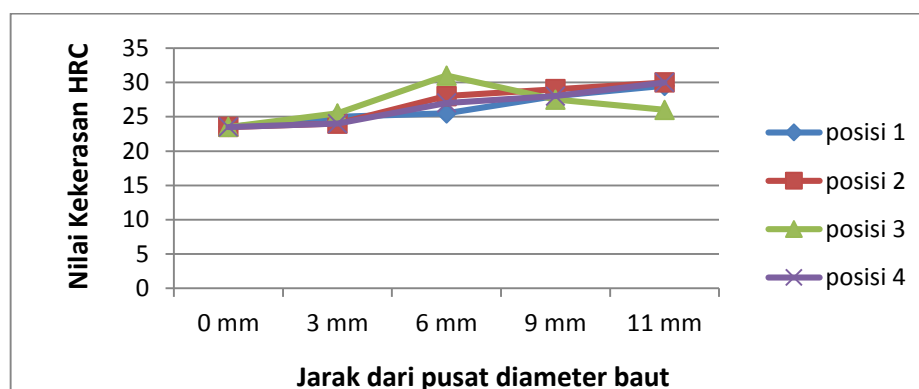
Gambar 12. Grafik hasil pengujian kekerasan

Dalam hasil pengujian kekerasan diketahui bahwa ada beberapa titik yang berbeda secara grafik. Pada grafik gambar 12 garis posisi 3 terlihat bahwa nilai kekerasan yang didapat berbeda dengan posisi 1, posisi 2, dan posisi 4. Pada posisi 3 nilai kekerasan paling tinggi berada pada 6 mm dari pusat lingkaran baut yaitu sebesar 31 HRC.

Sedangkan pada diameter luar memiliki nilai kekerasan sebesar 26 HRC. Keadaan ini bisa diakibatkan karena proses quench dan temper yang kurang sempurna atau tidak merata pada permukaan baut. Sehingga ada baut mempunyai kekerasan tidak merata.

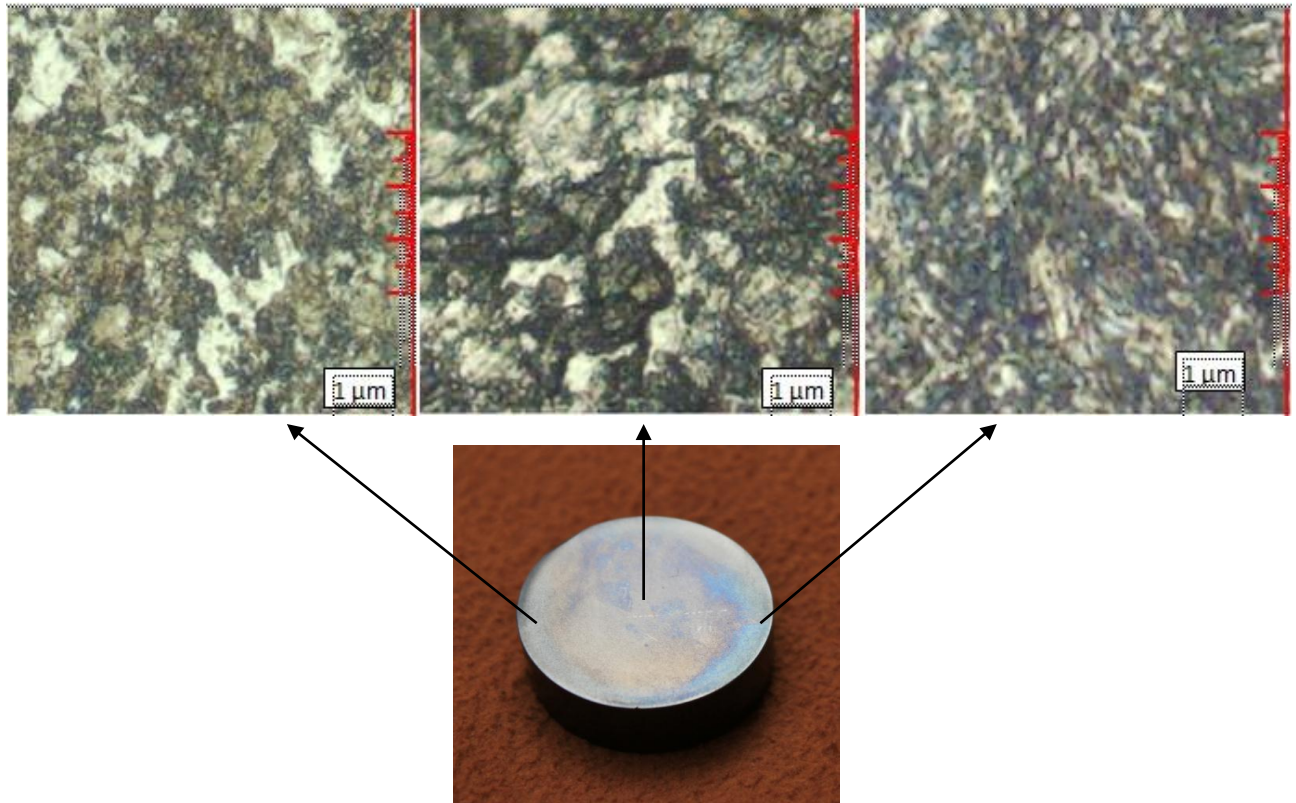
**Gambar 13.** Struktur mikro baut dengan perbesaran 200x

Dari Gambar 13. menunjukan proses *quench and temper* yang gagal sehingga fasa yang dihasilkan bukan *martensit* melainkan *ferrite* dan *pearlite*. Hal ini dibuktikan dari foto struktur mikro hasil pengujian laboratorium (Gambar 13) berbeda dengan foto struktur mikro dari jurnal yang berfasa *martensit* (Gambar 6). Serta uji kekerasan yang tidak sesuai dengan spesifikasi SAE J429 grade 5.
